Vöktun við Háslón

Árni Jóhann Óðinsson
29. apríl 2014

Vöktun Háslóns 2013

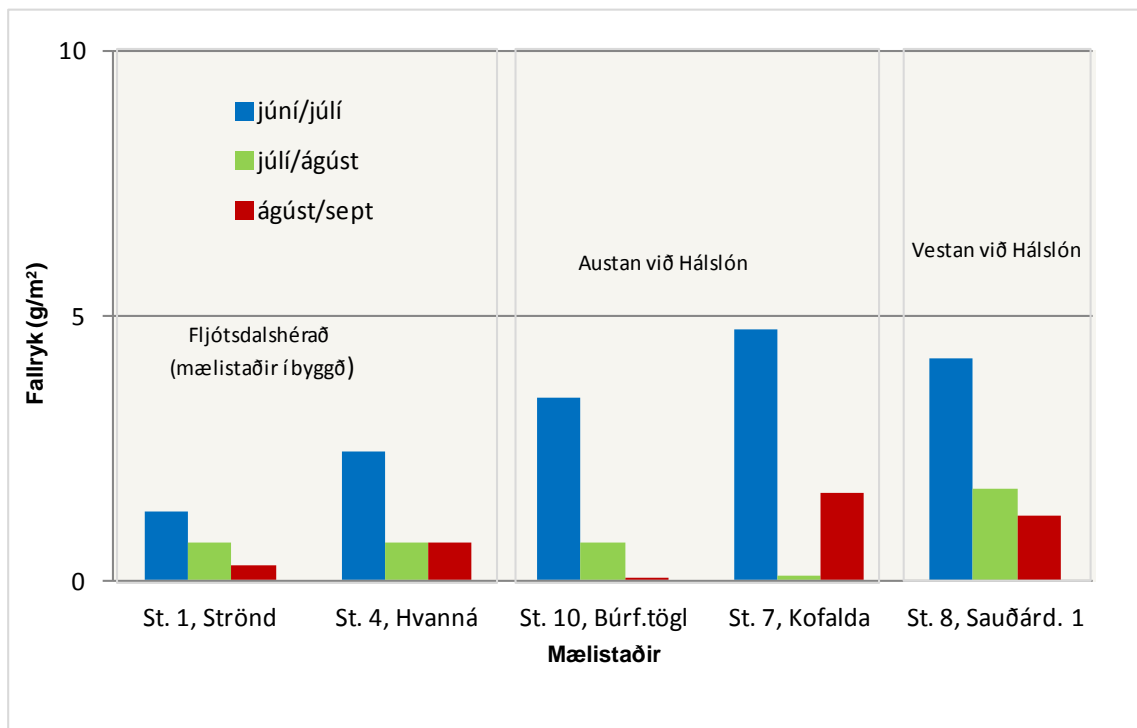
▪ Fallryksmælingar - 2013

- Mæligildi fyrir árið 2013 voru í öllum tilvikum undir 5 mg/m² (gott ástand)

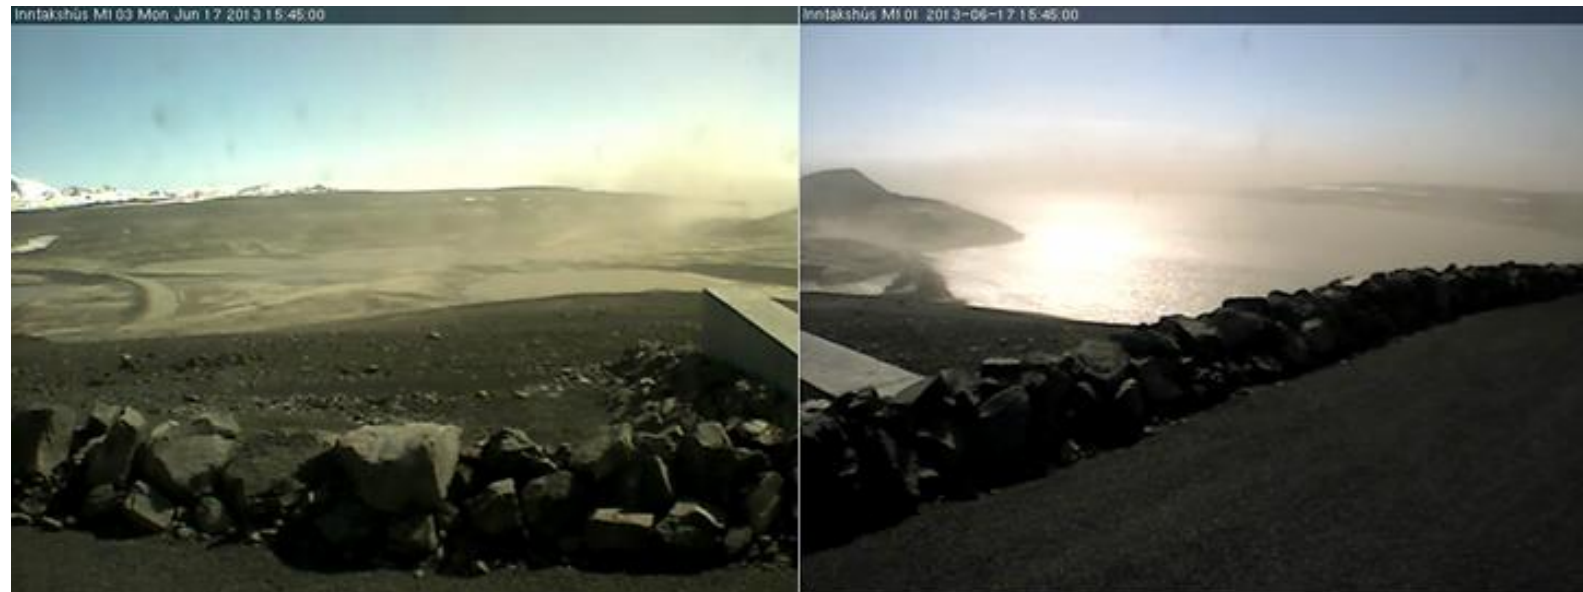
Vefmyndavélar - 2013

- Vorið 2013 var tveimur vefmyndavélum komið fyrir við norður enda Háslóns gagnert til þess að fylgjast með uppfoki / áfoki við Háslón. Með þessu fæst sívirk vöktun á svæðinu en myndskleið eru vistuð og síðan unnið úr þeim. Ennfremur var almenningi opnaður aðgangur að vélunum í gegnum vef Landsvirkjunar
- Samhliða þessu var ný aðferðafræði / flokkunarlykill þróaður - Í stað beinna mælinga á ákomu gefur þessi aðferð mat á tíðni og styrk uppfoks en uppfok er flokkað í neðangreinda 5 flokka;
 - Uppfok I,
 - Uppfok II, - (sjá myndir úr vefmyndavél: 17.06.2013 kl. 15:45)
 - meðalvindhraði 9.2 m/s
 - mesti meðalvindhraði 12.0 m/s
 - mestavindhviða 12.3 m/s
 - vindátt 180°
 - Lónhæð 581.2 m.y.s.)
 - Uppfok III,
 - Uppfok IV,
 - Uppfok V,
- Auk þess er stuðst við gervitungla-myndir (þegar veðuraðstæður leyfa) til þess að sjá hvar upptök uppfoks eru.

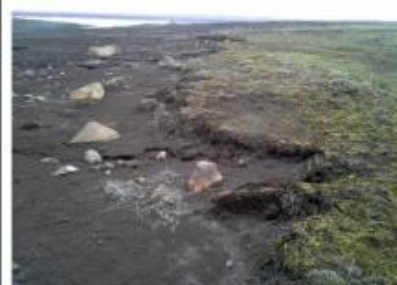
Gróinn bakki - rofinn, töluvert landbrot

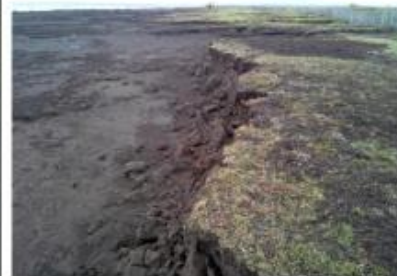
Gróinn bakki - rofinn, mikið landbrot

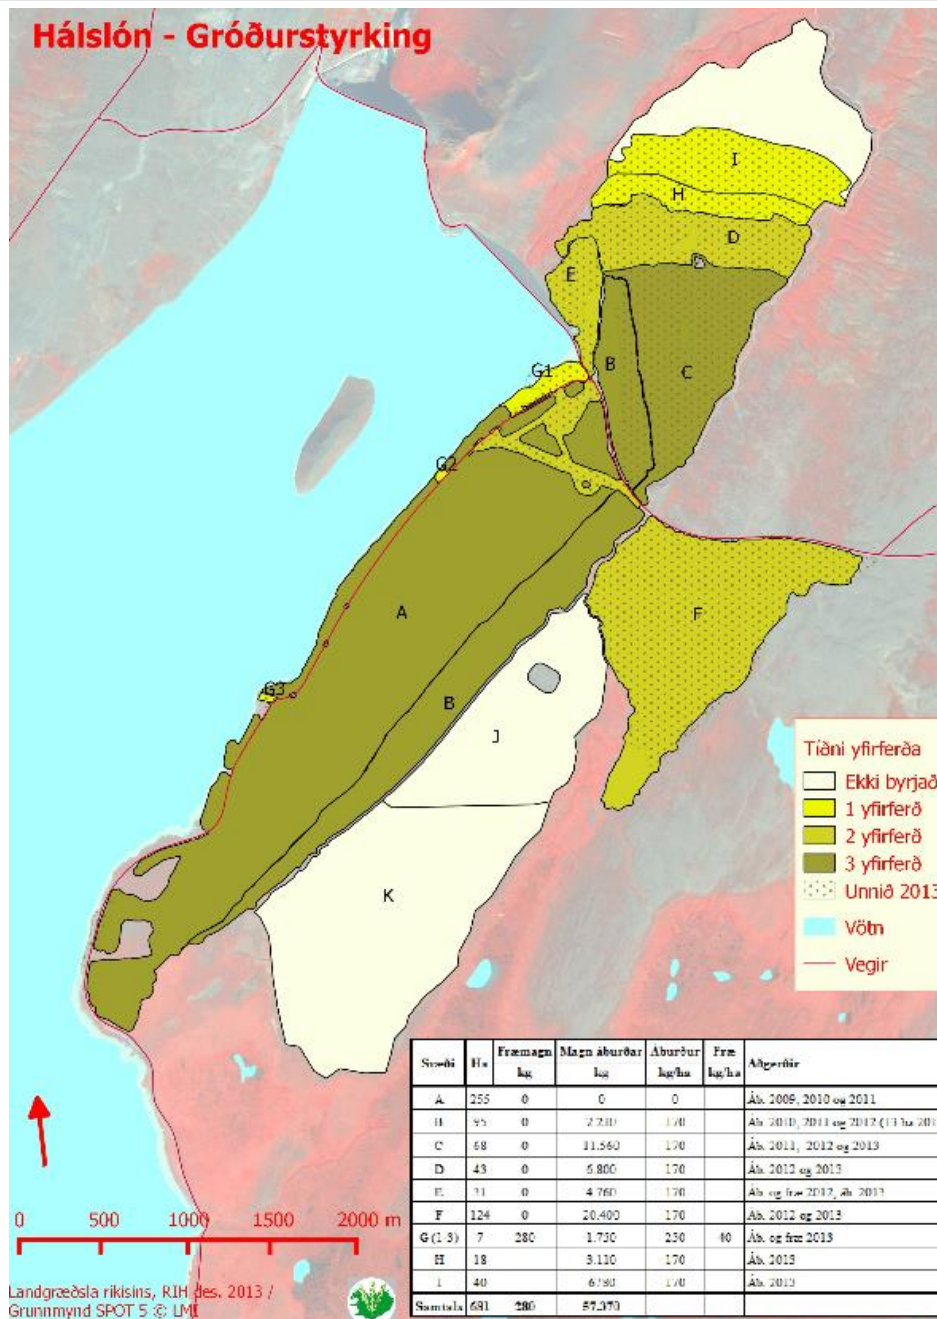
Aðgerðir hafa fyrst og fremst falist í því að bera áburð á svæði en fræi hefur einnig verið sáð í einhverju mæli

Samtals búið að vinna að gróðurstyrkingu á 681 ha við Háslón
